Erste Prüferfahrungen mit der ÖNORM B 3800-8 – Prüfung von Brandschutzschilden

Dipl.-HTL-Ing. Kurt Danzinger, MSc
Dipl.-Ing. Dieter Werner, MSc
Dipl.-Ing. Dr. Christian Pöhn
alle Bauphysiklabor der MA 39 – Prüf-,
Überwachungs- und Zertifizierungsstelle
der Stadt Wien

ÖNORM B 3800-8:2013-10-01

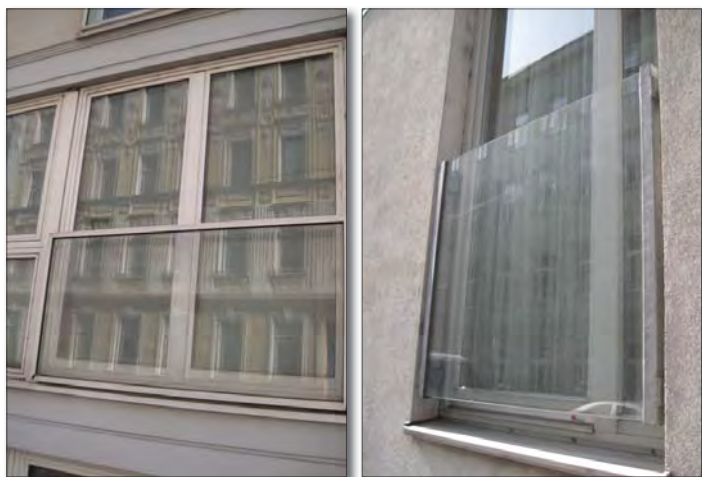
Abb. 1: Brandschutzschild vor einem zweiflügeligen Element.
Abb. 2: Brandschutzschild mit seitlichem Stahlrahmen
(Quelle: D. Werner).

„Brandverhalten von Baustoffen und Bauteilen - Teil 8: Dauerhaftigkeit von deckenübergreifenden Außenwandstreifen in Form von Brandschutzschilden im Brandfall – Anforderungen, Prüfungen und Beurteilungen“. Als Brandschutzschild im Sinne der Norm ist dabei ein zweidimensionales Bauteil vor einer in der Regel raumhohen Verglasung und dergleichen zu verstehen, das nahezu direkt im Bereich der Fußboden-Oberkante beginnt – also kein herkömmliches Parapet aufweist – und die Funktion eines Parapetes mit brandschutztechnischen Anforderungen erfüllt. Beispiele von an Wohngebäuden montierten Brandschutzschilden zeigen die Abbildungen 1 und 2.

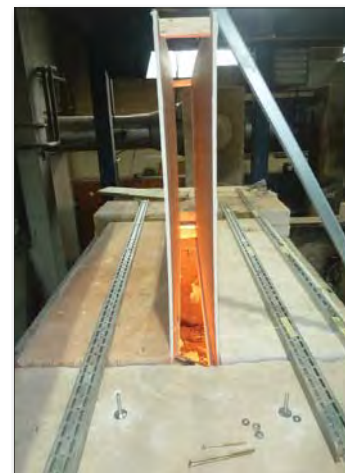
Abb. 7: Kalibrierversuch mit Prallwand (Quelle: MA 39).

Im Abstand von 200 mm war parallel zum Brandschutzschild eine Prallwand aus Gipskarton-Feuerschutzplatten mit den Abmessungen 2000 mm x 2500 mm positioniert um ein gleichmäßiges Ausströmen der Heißgase aus der Brandkammer sicherzustellen. Kalibrierversuche dienten dazu, den Abstand dieser Prallwand festzulegen (siehe Abbildung 6 und Abbildung 7).

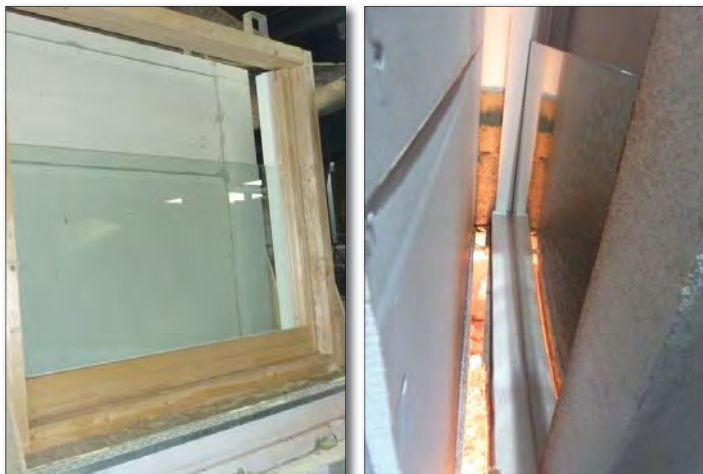
Abb. 8: Aufbau des Brandschutzschildes am Prüffofen
(Quelle: MA 39)

Abb. 9: Prüfkörper während der Prüfung – Blasenbildung am Brandschutzschild (Quelle: MA 39)

Zur Messung der Temperaturen waren mittig im Luftraum zwischen Brandschutzschild und Wandoberfläche hinter dem Brandschutzschild auf Höhe der Oberkante des Brandschutzschildes 3 Thermoelemente angebracht. Weiters waren 3 Thermoelemente (informativ) im unteren Bereich des Brandschutzschildes direkt an der Verglasung angebracht. Die Brandkammer wurde mittels eines Ölbrenner (Heizöl extra leicht gemäß ÖNORM C 1109) beheizt. Die Regelung der Temperatur im Brandraum erfolgte nach dem Mittelwert der Brandraumtemperaturmessstellen entsprechend der Außenbrandkurve. Der Temperaturverlauf der Außenbrandkurve wurde direkt im Sturzbereich gemessen. Die Dokumentation des Prüfablaufes liefern die Abbildungen 8 bis 11.

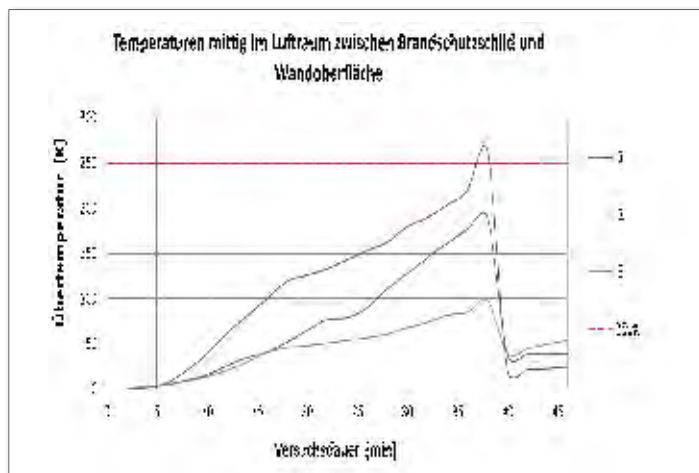
Abb. 10: Temperaturmessungen während der Prüfung
(Quelle: MA 39)

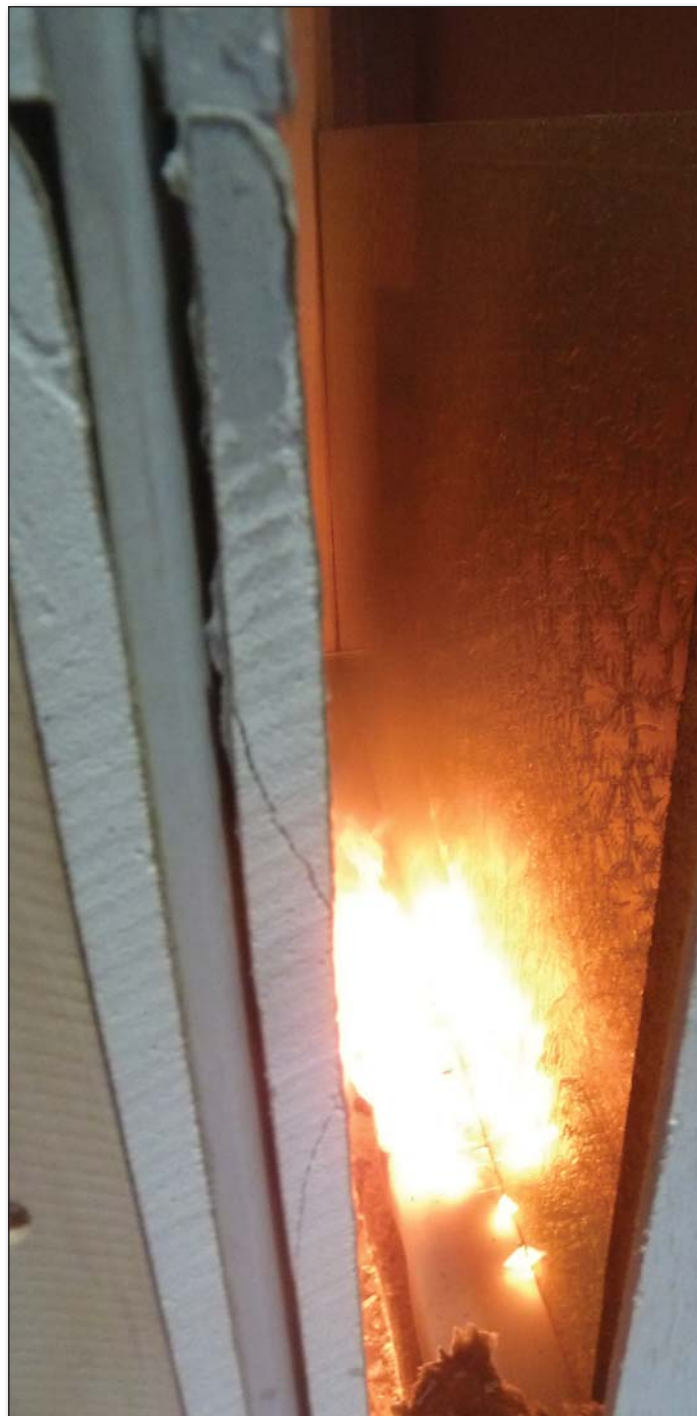
Abb. 11: Prüfkörper zum Ende der Prüfung – kein Herabfallen erkennbar (Quelle: MA 39)

Die Prüfungen zeigten, dass die in der ÖNORM B 3800-8 festgelegten Anforderungen zur positiven Absolvierung des Tests durchaus sinnvoll gewählt sind. Brandschutzschilde können – bei entsprechend sorgfältiger Montage – das Temperaturkriterium (250° Übertemperatur) und das „Nicht Herabfallen“-Kriterium über eine Zeitdauer von mindestens 30 Minuten erreichen. Bei keiner der durchgeführten Prüfungen konnte ein vorzeitiges Versagen der Halterungen festgestellt werden.
