Brandverhalten bei Fassadenbegrünungen

Neue Erkenntnisse zum Brandverhalten von Fassadenbegrünungen

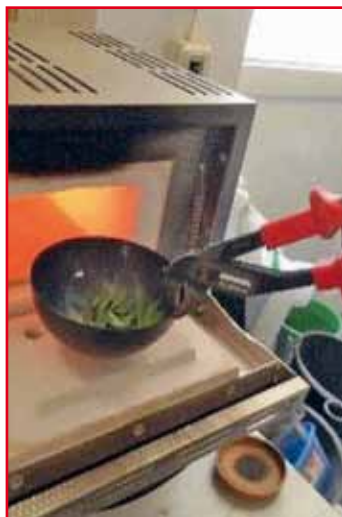
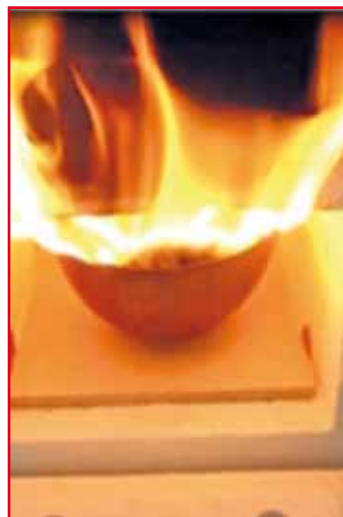
Abbildung 1: Einbringen von Pflanzenteilen in den Muffelofen [2]
Abbildung 2: Mitbrand von Pflanzenteilen im Muffelofen [2]

Im Rahmen von kleiner dimensionierten Versuchen in einem Muffelofen an der Universität für Bodenkultur haben über 15 Kletterpflanzenarten und Blühpflanzen sowie tropische Innenraumpflanzen ihren Weg ins Feuer gefunden. Betrachtet wurde jeweils die vitale Pflanze und ihre Teile (Blatt, Stiel/ Stamm) sowie die nicht mehr vitale, trockene Pflanze (siehe folgende Abbildungen aus [2])

Im Muffelofen wurden zunächst konstant 850 °C gehalten und in der zweiten Versuchsreihe mehrere Temperaturebenen zwischen 500 °C bis 700 °C gefahren (dies in Anlehnung an die aus einer Vielzahl von Versuchen bekannte Temperaturentwicklung beim Großbrandversuch).

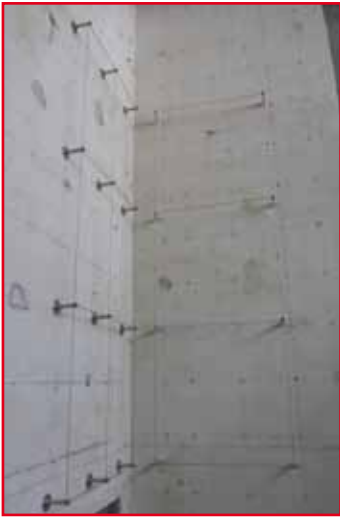
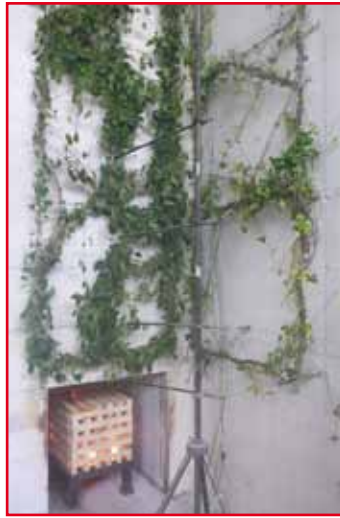
Abbildung 3: Montage der Rankhilfe am Prüfstand
Abbildung 4: Montage der Pflanzen

Dementsprechend wurden im ersten Versuch die weniger brennbaren Pflanzen einem Großbrandversuch gemäß ÖNORM B 3800-5 [3] zugeführt. Dazu wurden am Prüftag vitale Pflanzen direkt aus Trögen entnommen und an einem Rankgerüst (Aluminium/Edelstahl) mittels metallischem Bindedraht an die Edelstahlseile der Rankhilfe montiert. Die Triebdichte entsprach lt. ExpertInnen der Universität für Bodenkultur jener von in der Realität auftretenden Grünfassaden bei Verwendung von Kletterhilfen.

In dieser Form wurde eine Prüfstandsfläche von etwa 3 m Höhe x 1,5 m Breite am langen Flügel und 1,5 m Breite am kurzen Flügel belegt. Die Kletterpflanzen wurden auch unmittelbar zur Brandkammer geführt, eine unbelegte Fläche war weder direkt über noch direkt seitlich neben der Brandkammer gegeben. Ebenso war die Innenecke des Prüfstands belegt (siehe auch die folgende Bilddokumentation des Versuches, ab jetzt alle Bilder MA 39).

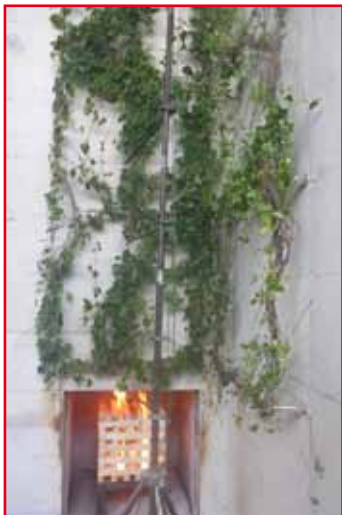
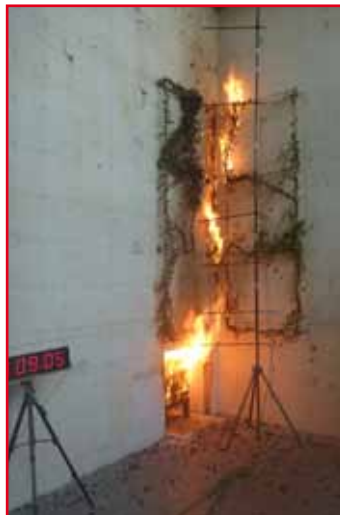
Abbildung 5: Fassadenbegrünung zu Beginn der Prüfung
Abbildung 6: Durchzündungseffekt nach 9 Minuten und 5 Sekunden Versuchsdauer

Nach ca. 3 Minuten und 9 Minuten Versuchsdauer war eine Durchzündung über die gesamte Höhe der Grünfassade erkennbar (Strohfeuereffekt). Es konnte somit unter den gewählten Prüfbedingungen eine mehrfach auftretende kurzzeitige (jeweils etwa 2 Sekunden andauernd) Brandweiterleitung entlang der Grünfassade nach oben hin während des Brandversuches beobachtet werden. Eine horizontale Brandausbreitung war nicht erkennbar. Es sind keine großen Teile (> 0,4 m² oder > 5 kg) abgefallen. Aufgrund der beobachteten Brandweiterleitung ist das Ergebnis als negativ hinsichtlich der Kriterien der ÖNORM B 3800-5 zu beurteilen.

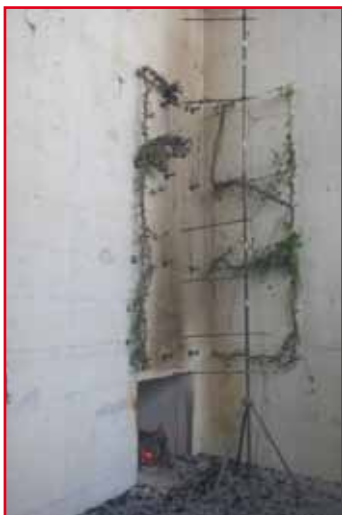
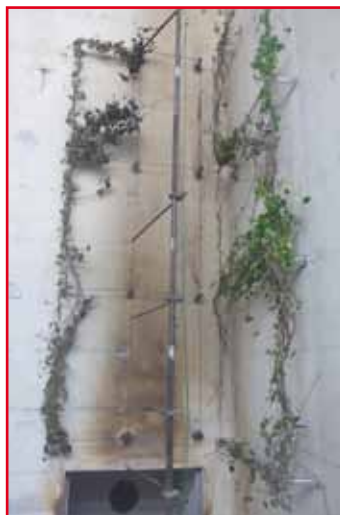
Abbildung 7: Fassadenbegrünung zum Ende der Prüfung
Abbildung 8: Fassadenbegrünung nach der Prüfung

Die Rankhilfe zeigt zwar während der Prüfung thermische Verformungen (Erschlaffen der Edelstahlseile im Brandkammersturz-bereich), ein Abfallen der Rankhilfe oder eine erhöhte Brandweiterleitung aufgrund der Rankhilfe war nicht beobachtbar.

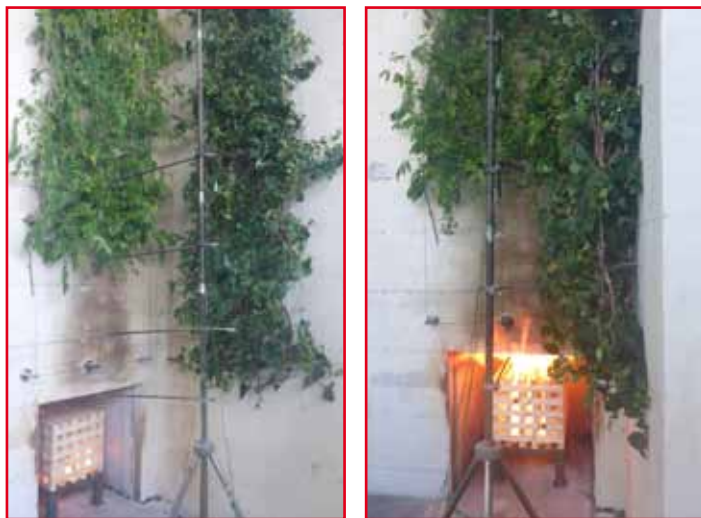
Abbildung 9: Fassadenbegrünung unmittelbar beim Start des Versuches

Abbildung 10: Probekörper nach ca. 5 Minuten Versuchsdauer

Es konnte unter den gewählten Prüfbedingungen keine optische Brandweiterleitung entlang der Grünfassade nach oben hin während des Brandversuches beobachtet werden. Eine horizontale Brandausbreitung war ebenso nicht erkennbar. Es sind keine großen Teile ($> 0,4 \text{ m}^2$ oder $> 5 \text{ kg}$) abgefallen.

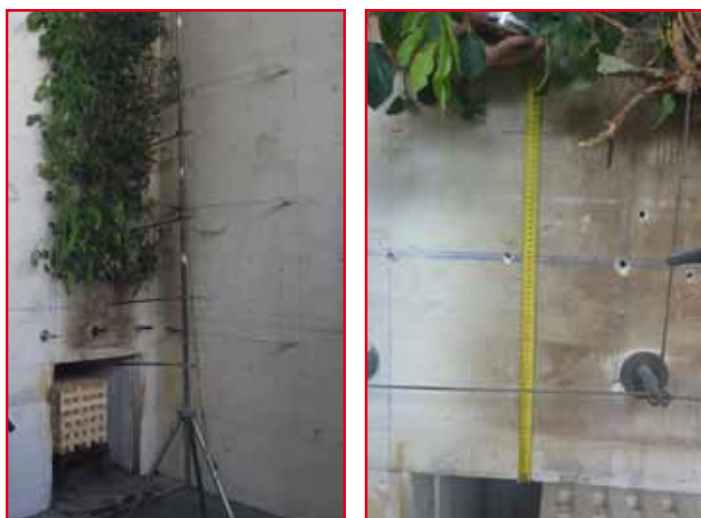
Abbildung 11: Fassadenbegrünung während des Versuches (Versuchsdauer 12 Minuten – Maximum des Krippenbrandes)

Abbildung 12: Fassadenbegrünung nach der Prüfung

Die Rankhilfe zeigt zwar während der Prüfung thermische Verformungen (Erschlaffen der Edelstahlseile im Brandkammersturzberreich), ein Abfallen der Rankhilfe oder eine erhöhte Brandweiterleitung aufgrund der Rankhilfe war nicht beobachtbar. Aufgrund der beobachteten Brandweiterleitung ist das Ergebnis als positiv hinsichtlich der Kriterien der ÖNORM B 3800-5 zu beurteilen.

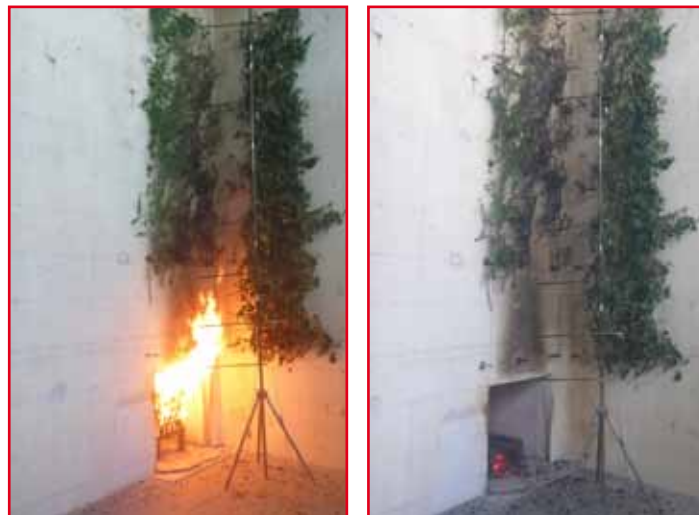
Abbildung 13: Grünfassade vor der Fassadenbrandprüfung

Abbildung 14: Abstand von 60 cm oberhalb der Brandkammer

Nachdem nun also erstmals ein Großbrandversuch durchgeführt wurde, der die Anforderungen der ÖNORM B 3800-5 positiv erfüllte, wurde für den nächsten Aufbau der vertikale Abstand der Pflanzen oberhalb der Brandkammer auf $0,6 \text{ m}$ verringert, um zu sehen, ob auch dieser Abstand ausreicht, um eine Brandweiter-

leitung durch die Pflanzen zu verhindern. Aus den Temperaturmessungen der vorigen Versuche konnte angenommen werden, dass die Maximaltemperatur in dieser Höhe während der Fassadenprüfung bei ca. $470 \text{ }^\circ\text{C}$ bis $550 \text{ }^\circ\text{C}$ liegt, also gewissermaßen nahe der Entzündungsgrenztemperatur der Blätter.

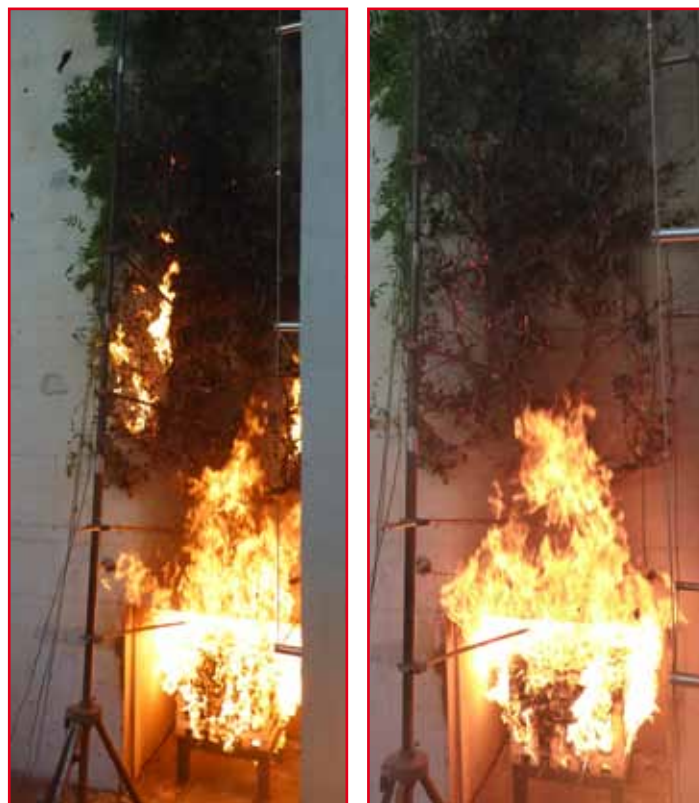
Abbildung 15: kurzzeitiger Durchzündungseffekt an der Grünfassade

Abbildung 16: Maximum des Holzrippenbrandes nach ca. 12 Minuten Versuchsdauer

Nach 3 Minuten Versuchsdauer war wiederum Strohfueereffekt erkennbar, wobei die Brandweiterleitung nicht mehr bis zum oberen Ende der Begrünung reichte, sondern nur bis zur halben Höhe (siehe folgende Bilder).

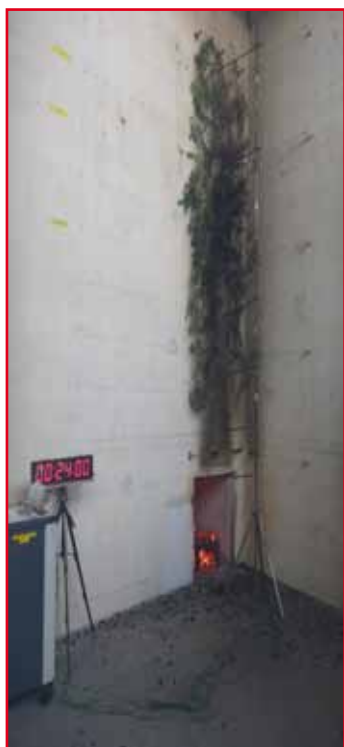
Abbildung 17: Fassadenbegrünung nach einer Versuchsdauer von 24 Minuten

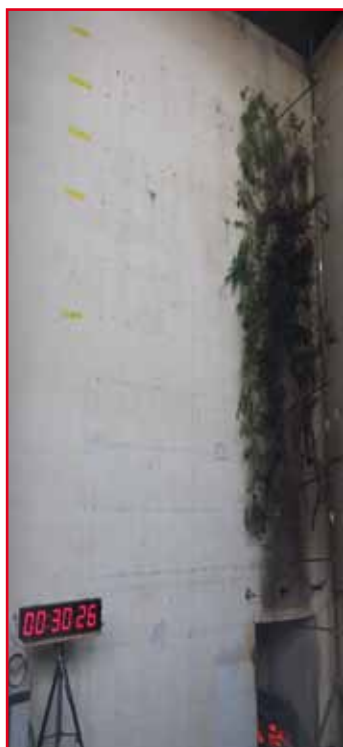
Abbildung 18: Fassadenbegrünung zum Ende der Prüfung

Im dritten Versuch wurde dieser Abstand zum simulierten Fenstersturz auf 60 cm verringert, um beobachten zu können, ob die dort auftretenden Temperaturen (ca. 500°C bis 550°C sind zu erwarten) ebenfalls nicht ausreichen, um eine Entflammung zu bewirken. Dies war nicht der Fall – es kam wieder zu einer Entzündung der Pflanzen, wobei der Durchzündungseffekt in seinem Ausmaß nach oben hin geringer war als bei den Versuchen zuvor.
